# HAVARIJA NAJVEĆE RUSKE HIDROELEKTRANE

Niko MANDIĆ, dipl. ing.

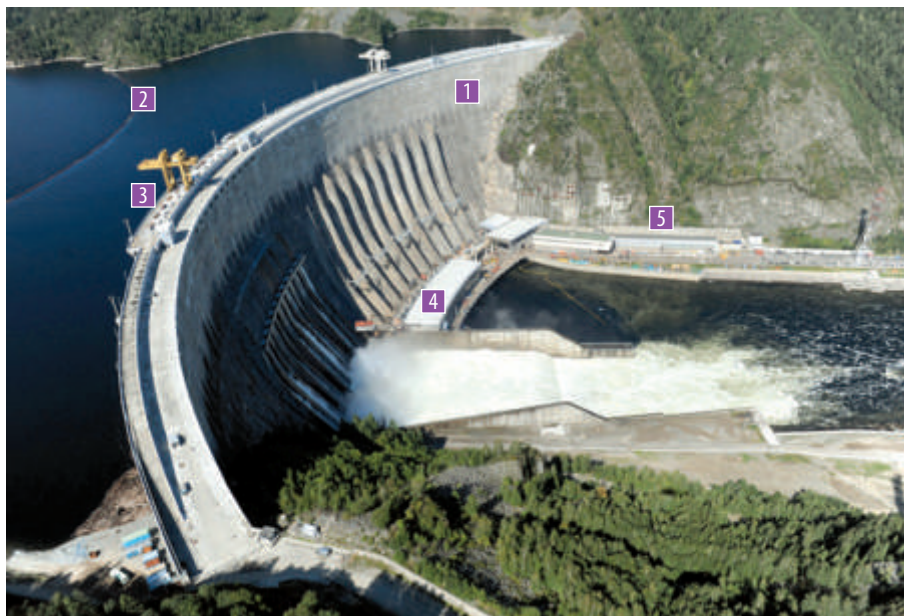
**Ilustracija 1**  
Pogled na krunu brane  
s naznakom osnovnih  
dijelova

- 1 - armiranobetonska brana
- 2 - akumulacijsko jezero
- 3 - strojevi za čišćenje rešetke brane od krupnih plutajućih nečistoća uz vodozahvat
- 4 - strojarica s elektroenergetskim postrojenjima
- 5 - glavna komandna prostorija (uklopnica)

**H**idroelektrana Sajano-Šušenskaja nalazi se na rijeci Jenisej u Republici Hakasiji, dijelu Ruske Federacije u južnom dijelu središnjeg Sibira. U pogon je puštena 1978. godine i najveća je u Rusiji. Sastoji se od 10 identičnih proizvodnih jedinica (agregata) označenih AG1 - AG10, u nizu od lijeve do desne obale (il. 1 i 2). Ukupna snaga elektrane iznosi 6500 MW, a godišnja proizvodnja 23,5 TW h.

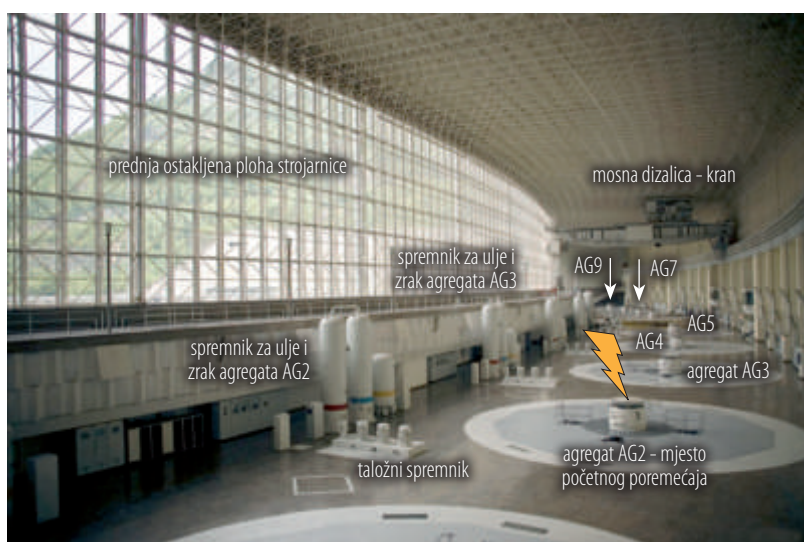
**Ilustracija 3**  
Pogled na mjesto početnog poremećaja u strojarnici (prije havarije)

Kada je riječ o istraživanju uzroka havarije u HE Sajano-Šušenskaja, ugrađene Francisove turbine imaju posebno mjesto. Naime, poznato je da se na turbini agregata AG2 dogodio inicijalni kvar, nakon čega je uslijedio niz uzročno-posljedično povezanih oštećenja i razaranja (il. 3). Danas se čini da je kvar bio popraćen praskom i tutnjavom nepoznatog uzroka i izvora. S donje strane turbine pojavio se strahovit povratni tlak pa je voda izbacila turbinu iz ležišta (il. 4). Potom je gotovo sve uokolo uništeno, a poplavni val ispunio je generatorski prostor i došlo je do sekundarnih rušenja, razaranja i oštećenja. Nakon primarnih oštećenja uslijedila su sekundarna na agregatima AG7 i AG9 smještenima bliže desnoj obali. Oba generatora su potopljena i nekontrolirano su se rotirala u vodi pokretana vlastitim turbinama. Pri padu krovne konstrukcije uništeni su do tada neoštećeni dijelovi postrojenja. Takav razarajući protutlak na turbinu po iznosu i smjeru djelovanja u normalnom višegodišnjem radu nikada nije postignut.

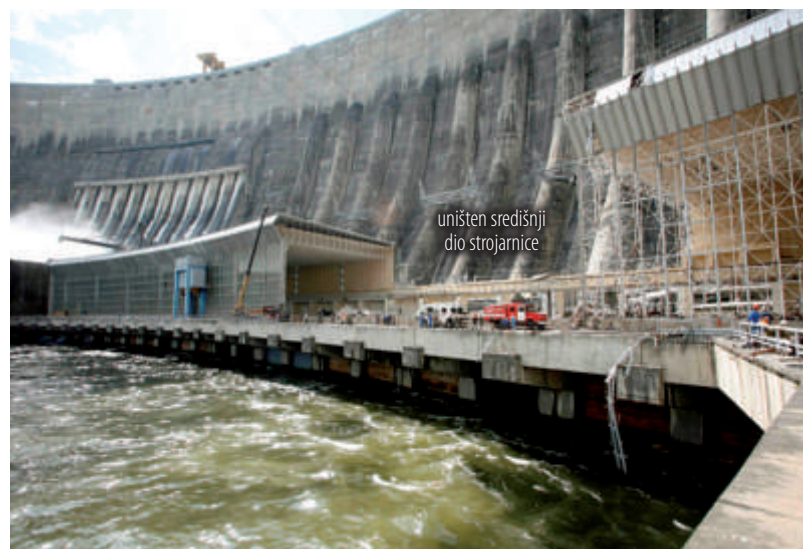
**Ilustracija 5**  
Pogled na oštećenja u podnožju elektrane...

Oštećenja do kojih je došlo se mogu podijeliti u dvije skupine. Prva su rezultat mehaničkih oštećenja opreme, a druga potapanja postrojenja u smjesu vode i ulja. Naime, pojedini generatori su radili potopljeni u vodu nakon prodora vode u generatorsku galeriju.

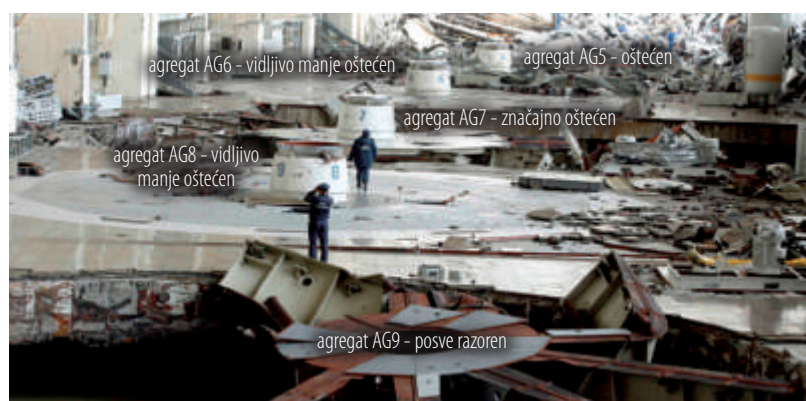
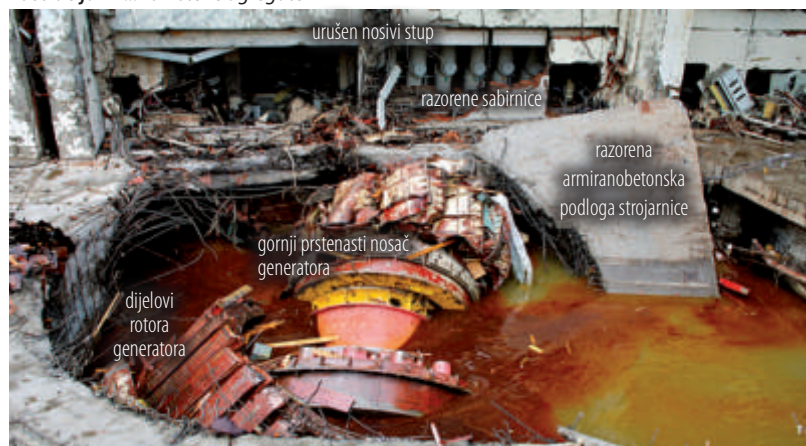
**Ilustracija 7 ... i uništene agregate**

moгуće. Svaki mehanički neoštećeni generator koji je bio u kontaktu s vodom mora proći duge procese provjere svih elemenata. Ne treba zaboraviti činjenicu da se rotor mase veće od 156 t treba vrtjeti brzinom od 142,86 okr./min i pri tome se normalno ponašati. Određeni zahtjevi postoje i za ostale dijelove postrojenja.
